Características Generales

Pilas de Cimentación

Pilas de cimentación Ampliación Centro

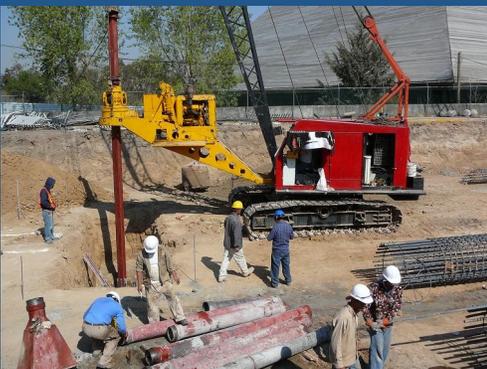
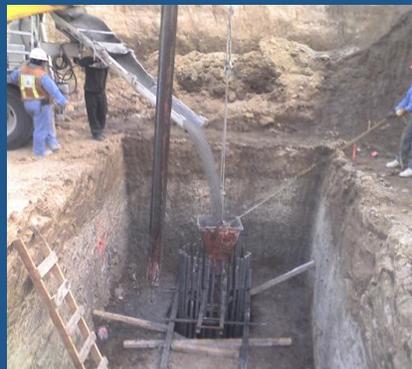
Vista de Perforación y colado de pila

Se realizaron pilas de cimentación para recibir a diversas estructuras. Estas son de 18 m de profundidad para el Centro Expositor. Estas fueron de 1.2 m de diámetro y fueron realizadas con perforadora Watson 5000.

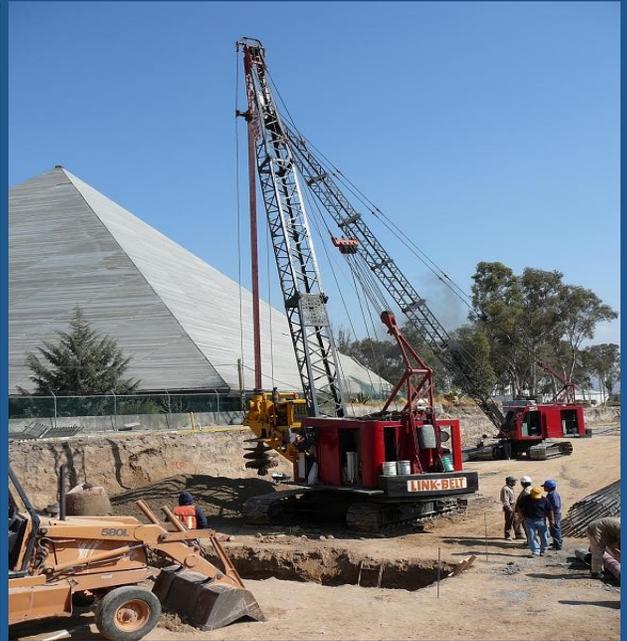
Perforación de pilas

En la ampliación del centro expositor también se realizaron pilas de cimentación con el fin de soportar las estructuras que se levantaron en esa área, una de las cuales fue el denominado "Palenque" .

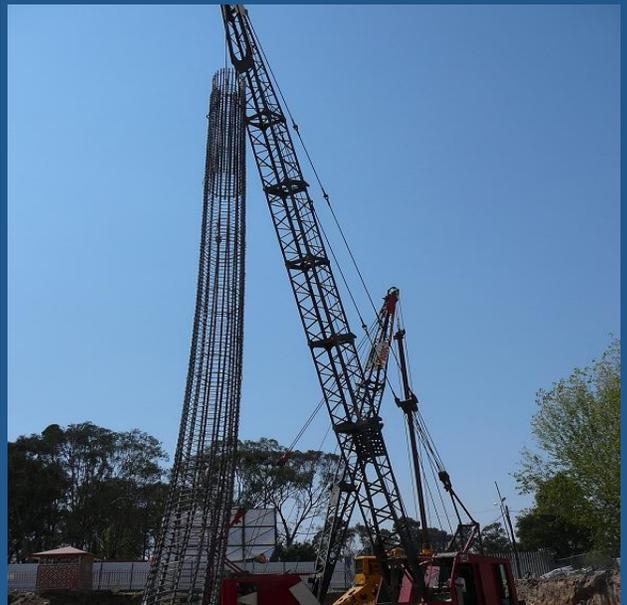
Colocación de acero de refuerzo en

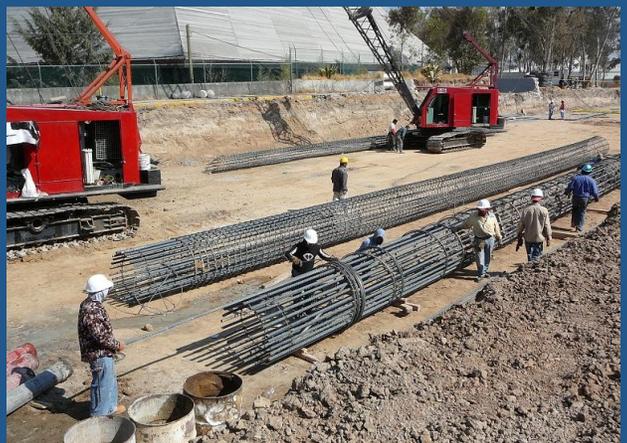
Construcción de armados de pilas
