Aporte del fuste y de la punta a la capacidad de carga axial en una pila colada *in situ* al nororiente del Valle de México

Side resistance and point contributions to the axial bearing capacity in a cast in place shaft at Northeastern Valley of Mexico

Ibarra, E., inGeum
Paniagua, W. I., Pilotec
Mendoza, M. J., Instituto de Ingeniería, UNAM

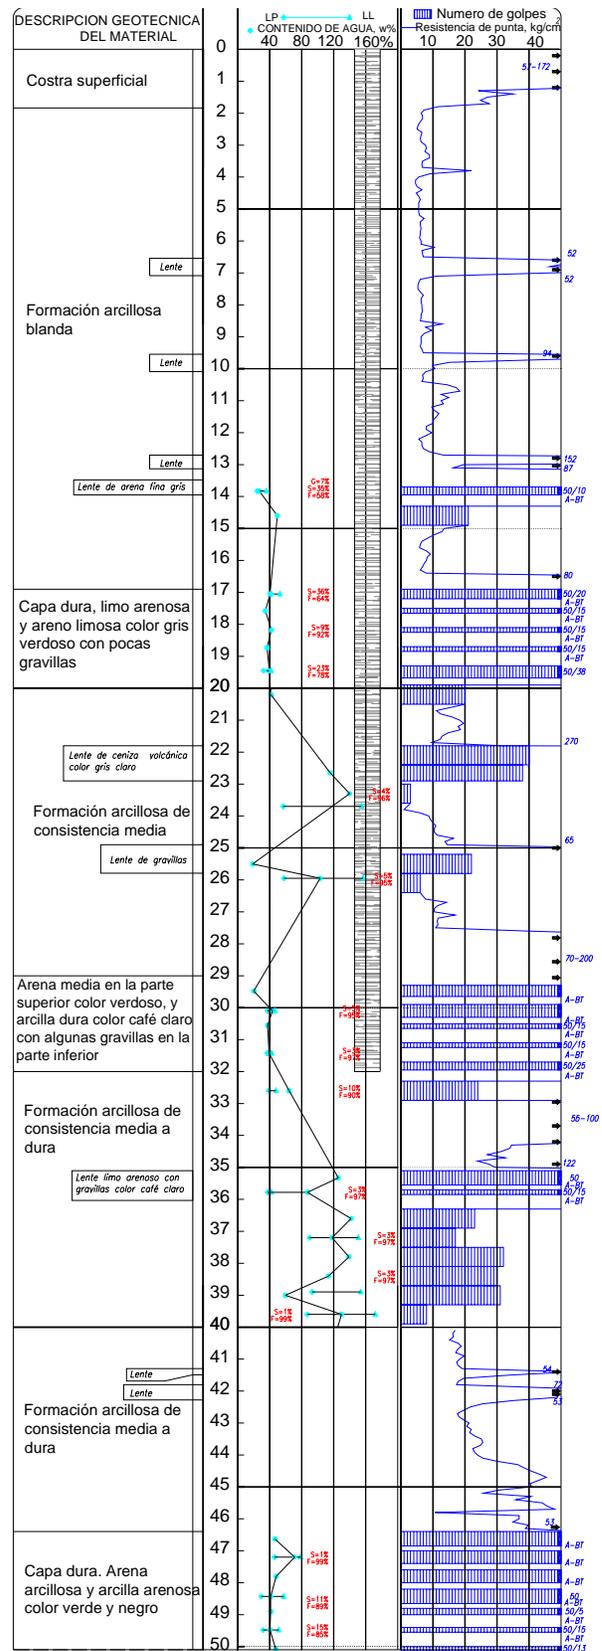
Figura 2. Sondeo mixto realizado al centro de la pila de prueba

En la Figura 2 se muestra el registro de un sondeo mixto realizado en el centro de la pila de prueba previo a su construcción. La secuencia estratigráfica fue la siguiente:

Superficialmente aparece una costra superficial endurecida por secado de consistencia media a dura, con algunos rellenos; tiene espesor de 2.0m. La resistencia de punta del cono eléctrico, q_c , varía entre 57 y 172 kg/cm^2 .

Hasta una profundidad media de 17m aparecen suelos arcillosos y limosos de consistencia blanda a media correlacionables con la **formación arcillosa superior**; la resistencia q_c varía entre 6 y 9 kg/cm^2 . Esta formación presenta intercalación con lentes duros constituidos por arena limosa de compacidad suelta a densa con resistencias q_c mayores a 55 kg/cm^2 .

Subyaciendo a la formación anterior, se encontró una **primera capa dura** que alcanza hasta 20m de profundidad. Estos suelos son predominante areno-limosos y limo-arenosos con gravillas y presentan más de 50 golpes en prueba de penetración estándar.

Bajo la primera capa dura, se encontraron **intercalaciones** de estratos arcillosos y limosos de consistencia media (q_c variable entre 10 y 20 kg/cm^2), con lentes limosos y areno-limosos de consistencia dura y compacidad densa con más de 50 golpes en prueba de penetración estándar. Esta secuencia se extiende hasta 29 m de profundidad.

Subyaciendo las intercalaciones, se encontró una **segunda capa dura** que se extiende hasta 32 m de profundidad, formada por arena media y gravillas. Presenta más de 50 golpes de la penetración estándar.

Una segunda serie de **intercalaciones** de estratos arcillosos y limosos de consistencia media a dura (q_c variable entre 20 y 30 kg/cm^2 y N_{spt} de 24 a 32), con lentes limosos y areno-limosos de consistencia dura y compacidad densa con más de 50 golpes en prueba de penetración estándar, se encontró hasta 46.5m de profundidad.

Finalmente, se encontró una **tercera capa dura** hasta la profundidad máxima de exploración igual a 50m, consistente en arena arcillosa y arcillas arenosas con más de 50 golpes en prueba de penetración estándar. El nivel de aguas freáticas se ubicó a 7m de profundidad.

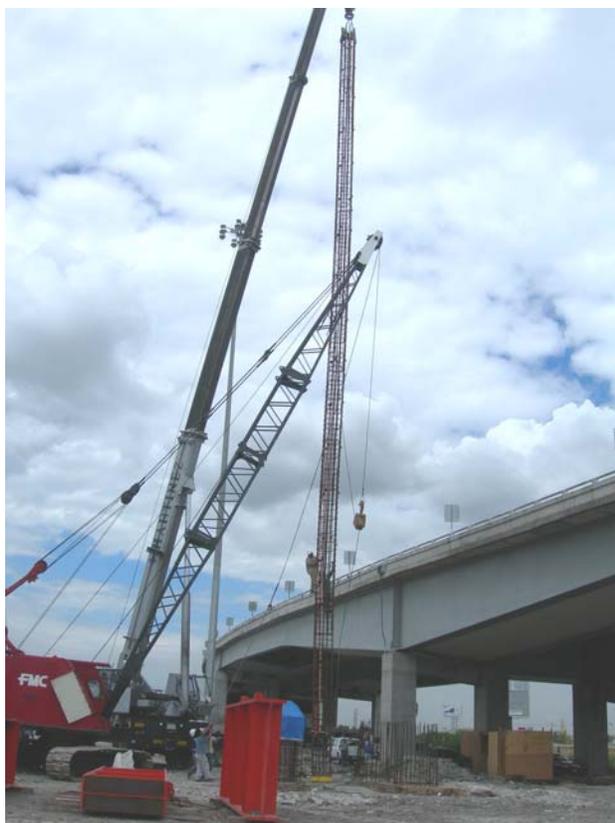
Figura 3. Armado instrumentado de la pila de prueba

retirar el bote limpiamente sin cabeceo en las paredes de la perforación, procurando un fondo de perforación limpio. Posteriormente, se colocó dentro de la perforación el armado, que fue preparado con la instrumentación descrita, siguiendo los mismos criterios de experiencias previas en pruebas instrumentadas (Mendoza *et al.*, 2004). Debido a la instalación de estos instrumentos, fue necesario colocar el acero de refuerzo en un sólo tramo, para lo cual se utilizó un par de grúas con capacidad de 36 m de altura, que izaron el armado sujeto con cuatro estrobos; la operación se ejecutó con movimientos suaves y sin sufrir ningún golpe la celda de carga de la punta (Figura 3), aunque debe reconocerse que el armado largo y flexible sufrió fuertes deflexiones, imponiendo esfuerzos de tensión y compresión a las varillas, y por consiguiente a los deformímetros eléctricos de acero soldados a estas.

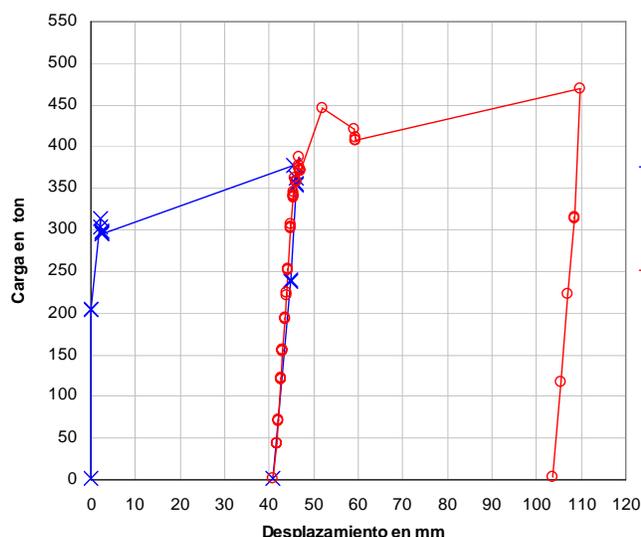
Figura 4. Curvas carga-desplazamiento medidas en la cabeza para los dos ciclos de carga

La respuesta carga-desplazamiento axial en la cabeza de la pila para el primer y segundo ciclos de carga se muestra en la Fig. 4. Los resultados mostrados corresponden a los registros de las celdas de carga y los transductores de desplazamiento dispuestos en la cabeza de la pila; curvas similares se obtuvieron con los sistemas redundantes de medición (manómetros del sistema hidráulico de la bomba y gatos, indicadores de carátula, espejo y escala graduada).

Bajo el primer ciclo, se le impuso a la pila una carga máxima de 378 t en tres incrementos; en el tercer incremento la pila acusó un desplazamiento de 45.6 mm. La pila fue descargada controladamente en dos decrementos. La recuperación elástica una vez descargada fue de apenas 4.8 mm; es decir, la deformación permanente de 40.8 mm acusaba un comportamiento del sistema pila-suelo elastoplástico.

En el segundo ciclo de carga, se alcanzó un primer máximo de 446 t asociado a un desplazamiento de la cabeza de 14.5 mm; posteriormente se continuó con la aplicación de carga alcanzando un segundo máximo de 470 t con un desplazamiento en la cabeza de 69 mm. La descarga en el segundo ciclo se realizó con cuatro decrementos observándose un desplazamiento permanente para el segundo ciclo de 62.8 mm. El desplazamiento acumulado al final de los dos ciclos fue de 109.8mm, mientras que el permanente fue de 103.5 mm.

La medición del desplazamiento acumulado y carga de los dos ciclos muestra claramente la continuidad en el comportamiento; es decir, se observa que el segundo ciclo de carga retoma la misma pendiente después del máximo que se alcanzó en el primer ciclo de carga.

Los módulos de deformabilidad axial K de ambos ciclos de carga obtenidos mediante regresiones lineales, se presentan en la Tabla 2. Para la rama elástica del primer

ciclo de carga se obtuvo un valor de 1320.6 t/cm y de 678.3 t/cm para la rama de descarga. El valor alto de la rama de carga da cuenta de la velocidad alta de aplicación de la carga en este primer ciclo, resultado de programar erróneamente la prueba para una carga máxima de 1200 t.

En el segundo ciclo, se obtuvo para la rama de carga hasta antes del *peak*, una rigidez de 661.2 t/cm, mientras que en la rama de descarga la rigidez es ligeramente mayor igual a 702.7 t/cm. Ambos valores son similares a la rigidez de la rama de descarga del primer ciclo.

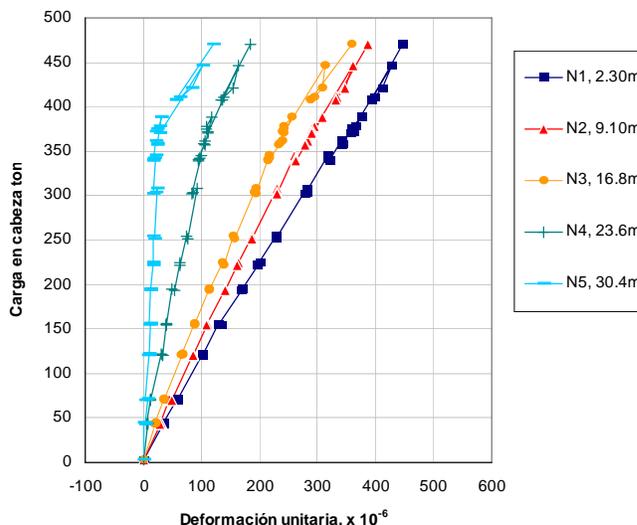
Figura 5. Microdeformaciones unitarias medias por nivel, rama de carga, segundo ciclo

Los deformímetros eléctricos colocados en el acero se dañaron al paso del tiempo (entre la construcción de la pila de prueba y su ensayo, transcurrieron cerca de 10 meses), por lo que en el momento de la prueba ninguno de éstos estaba funcionando correctamente; similar situación se presentó en la celda de carga de la punta. No obstante lo anterior, todos los sensores de concreto funcionaron perfectamente permitiendo una interpretación completa para cumplir con los objetivos planeados en este trabajo. Las microdeformaciones unitarias medias de cada sección (valores de deformación unitaria por 10^{-6}) registradas en el concreto, graficadas contra la carga axial en la cabeza de la pila se presentan en la Figura 5.

Se observa que las microdeformaciones unitarias decrecen consistentemente con la profundidad de la pila para un mismo nivel de carga; así, para la carga máxima

del segundo ciclo de carga (470 t) se tienen microdeformaciones unitarias en el nivel 1, N1 (2.3m) del orden de 450, mientras que en el nivel dos, tres, cuatro y cinco los valores decrecen al orden de 380, 350, 190 y 110 microdeformaciones, respectivamente.

El efecto descrito se evidencia también al comparar las pendientes de las gráficas; en efecto, las curvas de microdeformación unitaria contra carga en la cabeza de los niveles superiores presentan menores pendientes que los niveles más profundos; así, la curva de los sensores colocados en la punta (N5) son prácticamente verticales y con valores cercanos a cero, hasta una carga de 360 t, donde la punta empieza a ser solicitada y se observa un quiebre en la tendencia. Por su parte la curva del nivel cercano a la cabeza (N1) es la de menor pendiente. Lo anterior pone en evidencia que las secciones inferiores del elemento estructural pila fueron menos solicitadas que las secciones superiores, ya que en las primeras etapas de carga el trabajo de la pila fue fundamentalmente por fricción en su fuste. Similares observaciones fueron realizadas por Mendoza y coautores (2003), derivadas de pruebas de carga en pilas instrumentadas en la zona Poniente del Valle de México.

Las diferencias entre las compresiones de las diferentes secciones divididas entre las diferencias de las profundidades de la sección de referencia, representan la deformación unitaria media de ese tramo de pila. Por ejemplo, para la carga máxima del segundo ciclo de carga se registró una compresión de 1.23 mm entre la cabeza y una sección a 2.3 m de profundidad, lo que representa una microdeformación unitaria de 535, valor similar al registrado con el deformímetro eléctrico N1 de la Figura 5.

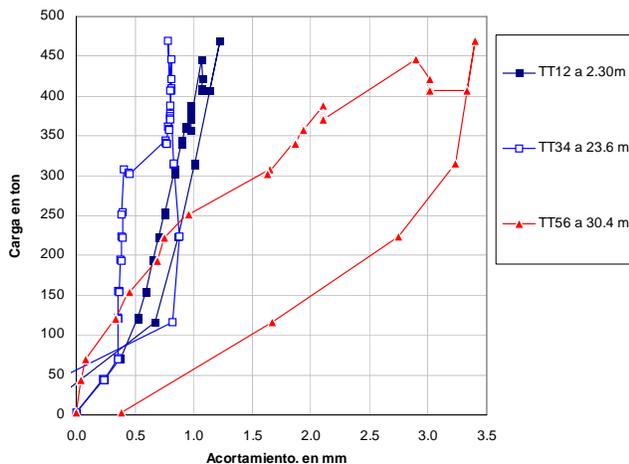
Figura 6. Registros de *tell tales*, carga y descarga del segundo ciclo

Las compresiones o acortamiento del elemento estructural pila de prueba debidos a la carga aplicada en la cabeza, registradas en tres secciones por medio de los testigos de deformación o *tell-tales*, se muestran en la Figura 6. Se presentan los registros carga-descarga para el segundo ciclo. Los resultados muestran la compresión que sufre el elemento estructural desde el cabezal hasta cada sección donde se fijó la punta del indicador de deformación. Las diferencias existentes entre los desplazamientos registrados en la cabeza de la pila y la de los registros de los *tell-tales*, corresponden al desplazamiento relativo entre esa sección y el suelo; así, el desplazamiento de la punta de la pila puede inferirse como la diferencia entre el registrado en la cabeza, menos el acortamiento registrado con el indicador TT56 colocado a 30.4 m de profundidad.

Para la carga máxima del segundo ciclo se registró una compresión del elemento estructural entre la cabeza y la sección cercana a la punta (TT56) igual a 3.4 mm, mientras que el desplazamiento registrado en la cabeza para esa carga fue de 69 mm, indicando claramente la movilización de la punta con un desplazamiento relativo respecto al suelo de 65.6 mm.

Evidentemente, las compresiones entre la cabeza y las secciones más someras de la pila deben ser menores que las de las secciones más profundas. Lo anterior se muestra claramente en los registros de los TT56 y TT12; sin embargo, el registro del TT34 no muestra ese comportamiento, indicando que probablemente se atoró la guía en el ducto de PVC. Este registro se descartó para la reducción de resultados.

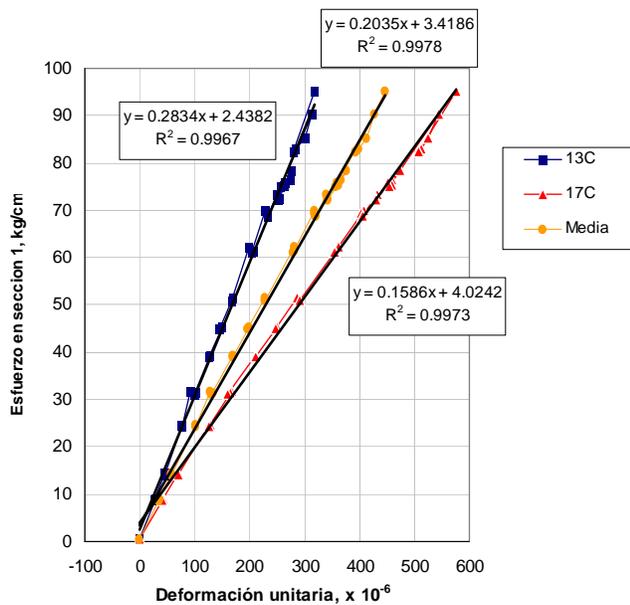
Figura 7. Gráficas esfuerzo-deformación unitaria para el concreto en nivel N1

El módulo elástico para la sección de concreto, se obtuvo a partir de una regresión lineal de los registros de esfuerzo en el nivel N1 contra la microdeformación unitaria en la misma sección; en efecto, el nivel N1 es el más somero y se encuentra a 2.3 m de profundidad, las gráficas de la Fig. 7 muestran un comportamiento perfectamente lineal en los sensores de concreto diametralmente opuesto colocados en esa sección, resultando la media con un módulo elástico de 203,500 kg/cm². Este fue el valor empleado para obtener las curvas de distribución de carga que adelante se presentan.

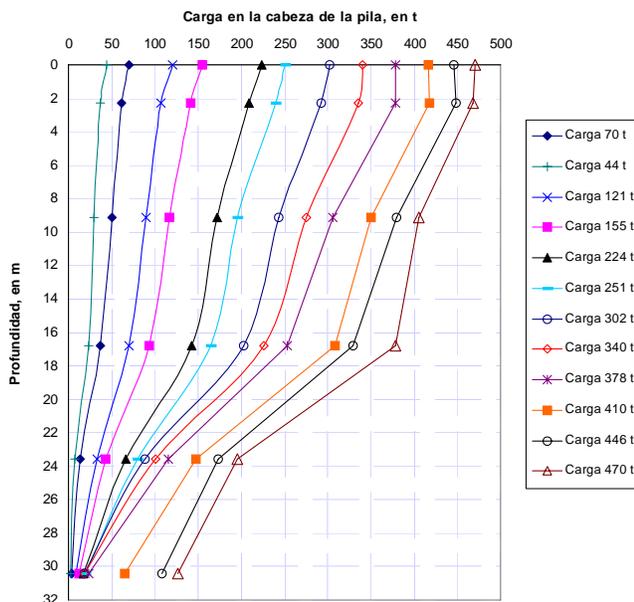
Figura 8. Curvas de distribución de carga

La distribución de carga a lo largo de la pila para los doce incrementos del segundo ciclo de carga, se presentan en la Figura 8. Las gráficas indican que para valores de carga aplicada en la cabeza iguales o menores a 340 t (curva con rombos vacíos) el trabajo de la pila es fundamentalmente debido a la fricción del fuste; a partir de este valor, la punta empieza a movilizar su resistencia tomando carga creciente que alcanza un valor de 127 t para la carga máxima aplicada en la cabeza.

Lo anterior permite distinguir claramente el trabajo de fricción y de punta de la pila durante todo el proceso de carga e incluso en la etapa de falla. Así, se observa que

para la carga máxima aplicada igual a 470 t (curva de la extrema derecha en la Fig. 8), el trabajo por punta es igual a 127 t, mientras que el de fricción corresponde a la diferencia entre la carga que toma la punta y la aplicada en el cabezal, resultando igual a 343 t.

Debe señalarse que aun cuando las mediciones de la carga en la punta no fueron registradas directamente con la celda de carga dispuesta para ello, debido al daño comentado anteriormente, los registros de los deformímetros eléctricos para concreto colocados en una sección muy cercana a la punta permitieron inferirla de manera muy consistente y confiable.

- La capacidad de carga por punta resultó igual a 127 t, mientras que la capacidad de carga por fricción, resultó igual a 343 t.

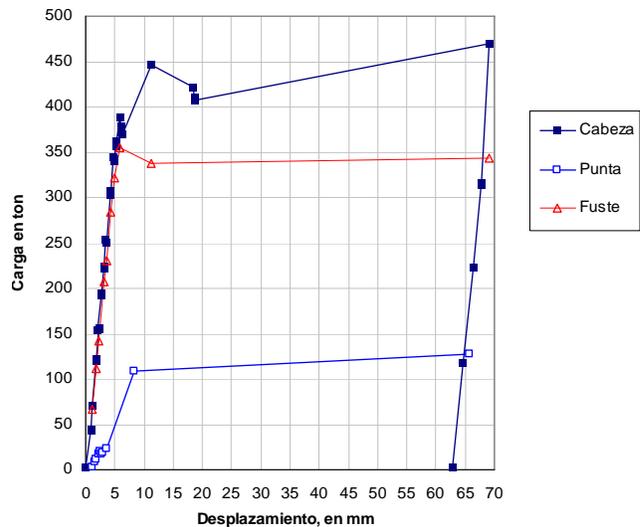
Figura 9. Gráficas carga-desplazamiento de cabeza, punta y fuste

En la Figura 9 se muestran las curvas de trabajo por punta y fricción así como la curva carga total-desplazamiento, para el segundo ciclo de carga. Observando la forma de la curva carga en la punta contra desplazamiento en la punta, se aprecia que no se logró agotar la capacidad de carga de la punta, siendo necesario para ello un desplazamiento mayor; sin embargo, para todo fin práctico puede considerarse que la falla geotécnica del sistema pila-suelo se alcanzó debido a los grandes desplazamientos experimentados.
