Características Generales

Descripción del proyecto

El proyecto consta de un desarrollo residencial de arquitectura moderna que contará con tres torres A, B y C con distintas distribuciones de departamentos.

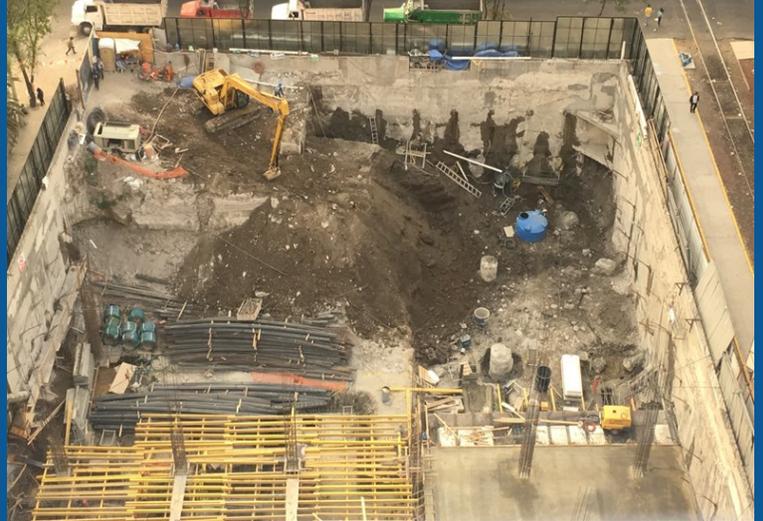
Colado de muro Milán

Para la segunda etapa del proyecto se decidió construir la estructura correspondiente a torre B y C, la cimentación de la misma consto de construcción de muro Milán de 40cm de espesor, 13. 56m de profundidad promedio y 18 módulos de 6.00 m; 28 pilas de cimentación de 0.80 m, 1.00 m, 1.20 m y 1.40 m de diámetro con una longitud de perforación de 26.00 m y 31.00 m; Sistema de anclaje temporal de 32.50 m , 30.50 m, 28.50 m, 27.00m; de 6, 5 y 4 torones de acero; un 113 ton máximo de tensado; Trabe de coronamiento de una sección de 0.40 m de ancho x 1.00 m de promedio de altura.

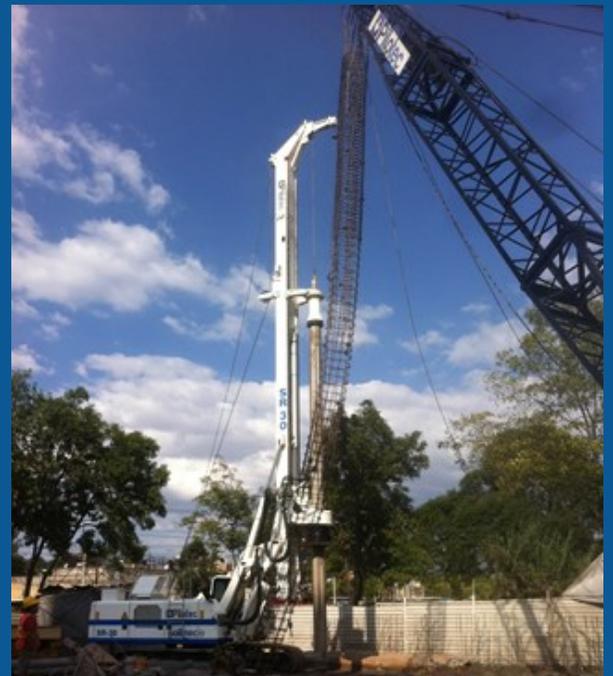
Sistema de anclaje

Durante todo el proceso de anclaje se tuvieron problemas debido a que nos encontramos con estratos de arenas muy finas que la perforación con agua no era suficiente para el rezago de material, y al limpiar con aire se corría riesgo de socavación. La solución fue colocar una manguera adicional al ancla
